„Hawk 3000 Li“ – Bremsleitung hinten – mechanischer Abrieb – S1

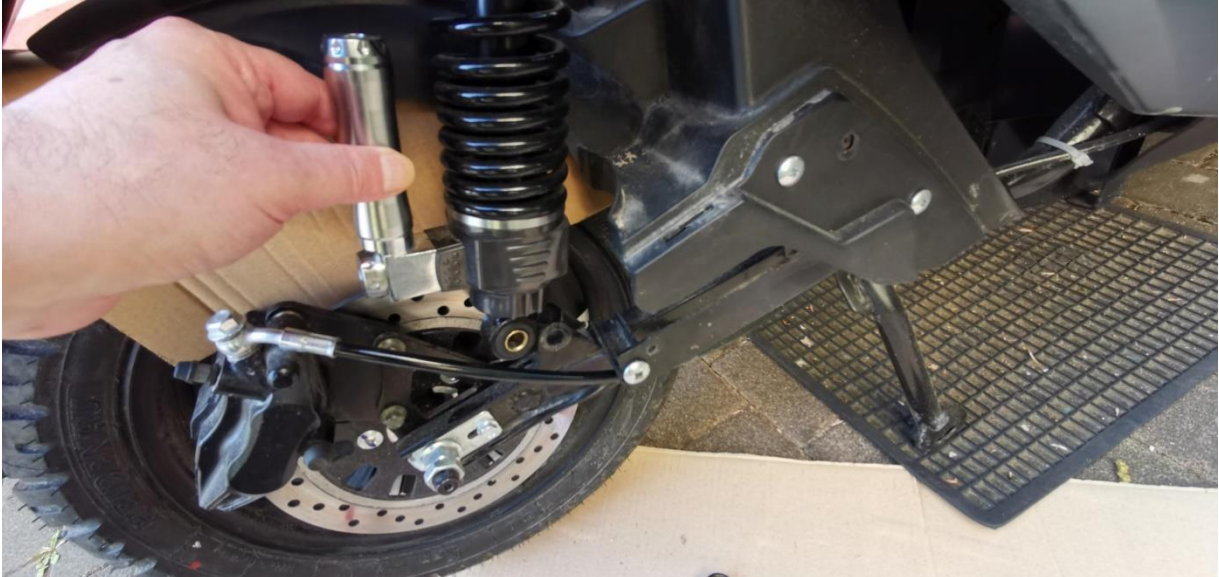
Ich wollte am Radkasten feilen und hatte den Stossdämpfer unten gelöst.
Da bemerkte ich eine mechanische Abnutzung **auf** (nicht: AN) der Bremsleitung...

Hier scheuert sich die Bremsleitung „wund“.
Es kann sein, dass bei anderen E-Roller die Bremsleitung mehr Spiel hat
und dadurch besser durchhängt.
Bei meinem „Hawk“ (445 km erst gefahren) ist das nicht der Fall.

Ich habe diese Stelle dann mit
selbstverschweißendem Silikonband umwickelt.

„Ich weiss, das scheuert sich auch ab, aber etwas Schutz... muss ich öfters nachsehen.“

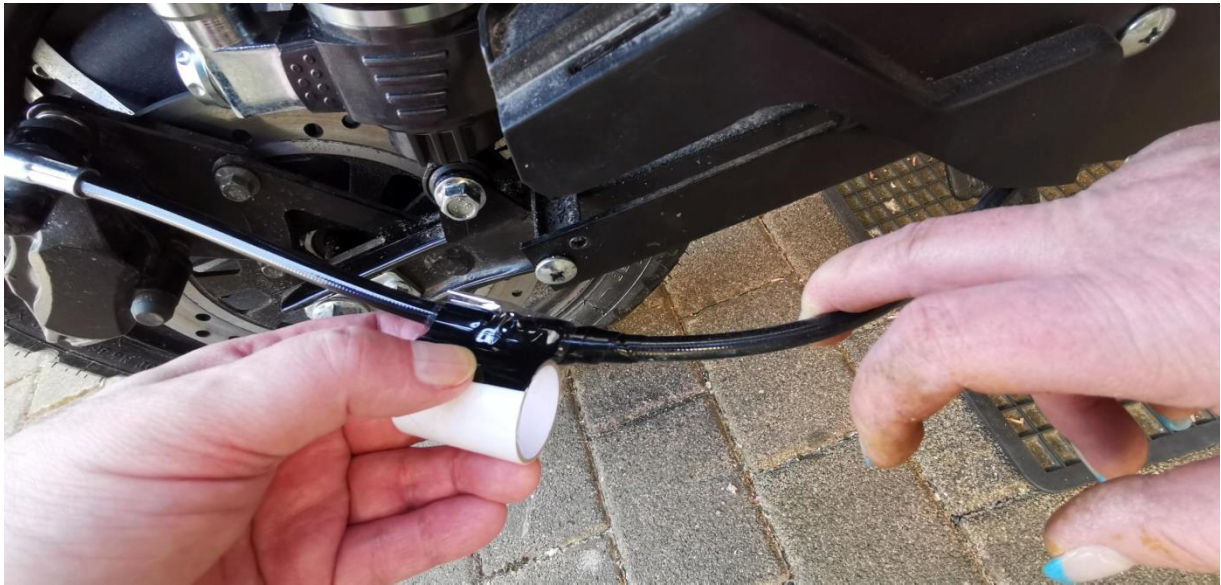
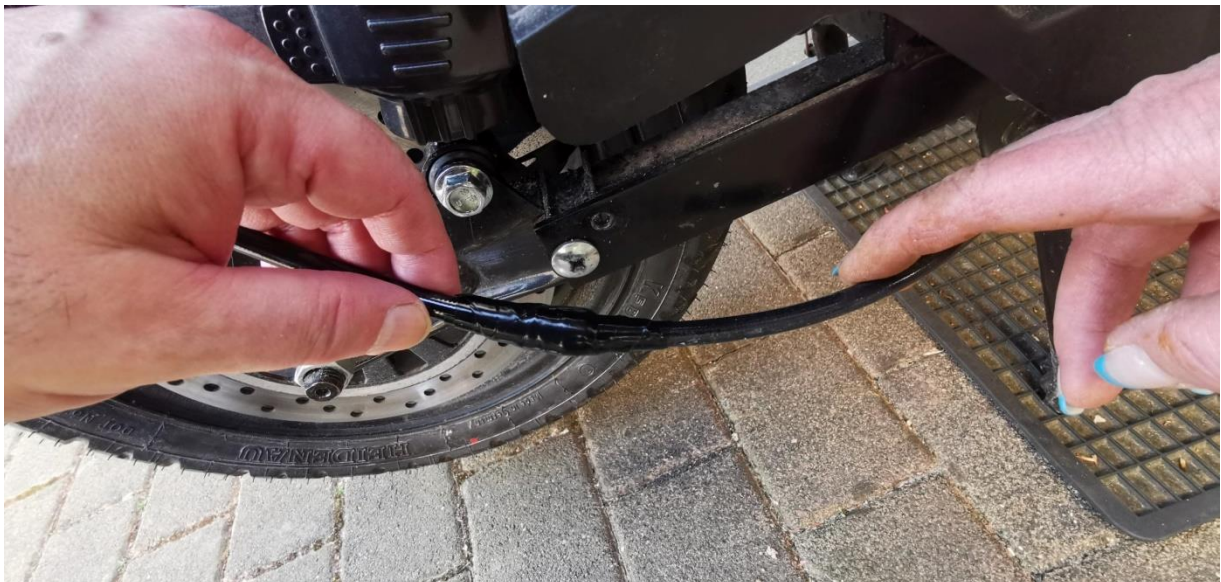
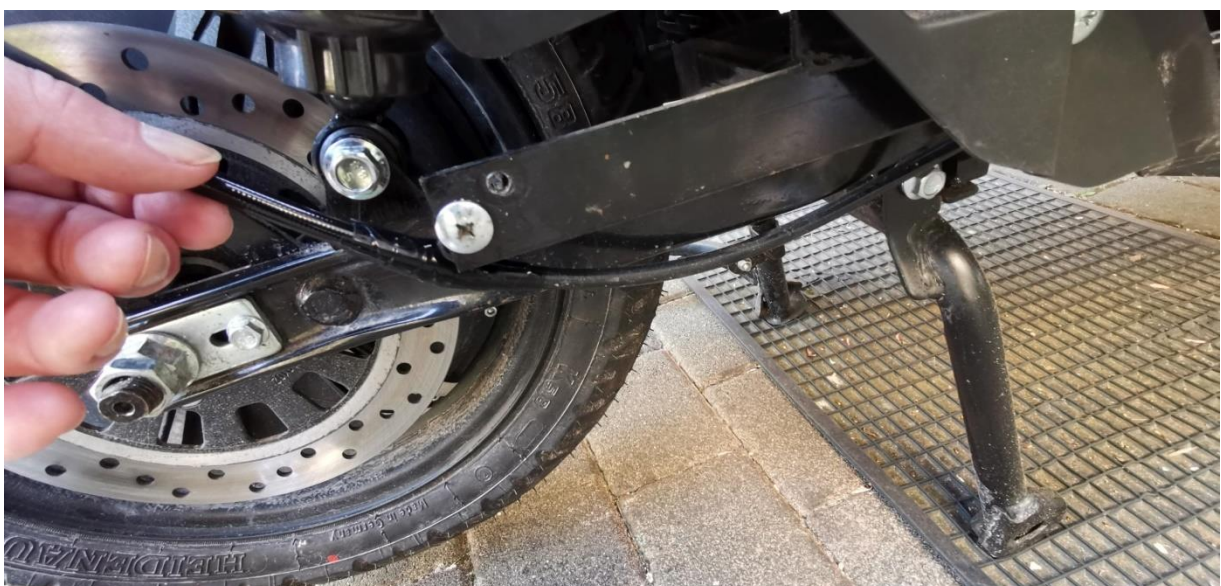
„Hawk 3000 Li“ – Bremsleitung hinten – mechanischer Abrieb – S2

Poppstar 2x 3m [selbstverschweißendes Silikonband](#), Silikon Tape Reparaturband, Isolierband und Dichtungsband (Wasser, Luft), 38mm breit, schwarz ([Amazon.de](#))
